4. Időpont: 2024. február 28. 15:00-18:00, 4 óra foglalkozás

Hely: Wigner Fizikai Kutatóközpont Budapest Konkoly-Thege Miklós út 29-33.

Nagyenergiás kutatólaboratórium

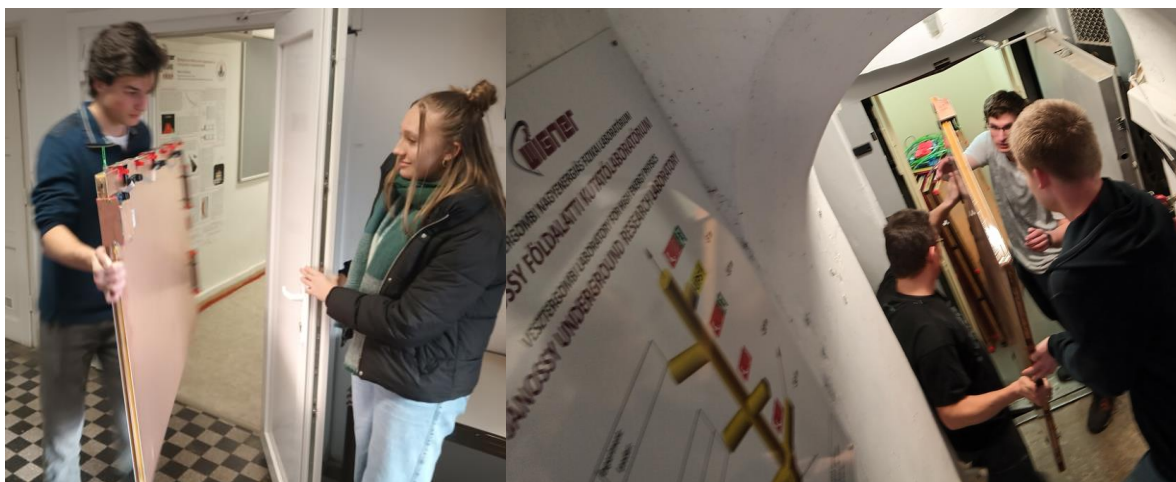
Az akna liftje olyan kicsi volt, hogy a 120*80-as kamrák éppen egyesével befértek, de az embereknek, már gyalog kellett a mélységeket, magasságokat áthidalni. A fenti utóbbi fénykép bal oldalán látható az a poszter, ami bemutatja a „Vesztergombi Nagyenergiás Fizikai Laboratórium Jánossy Földalatti Kutatólaboratórium” vázrajzát.

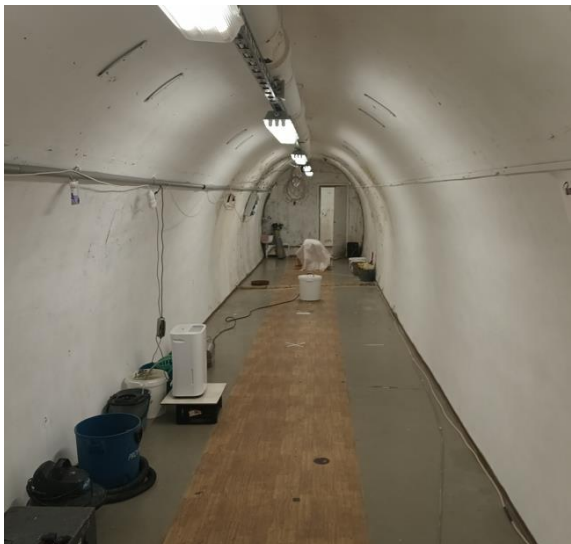
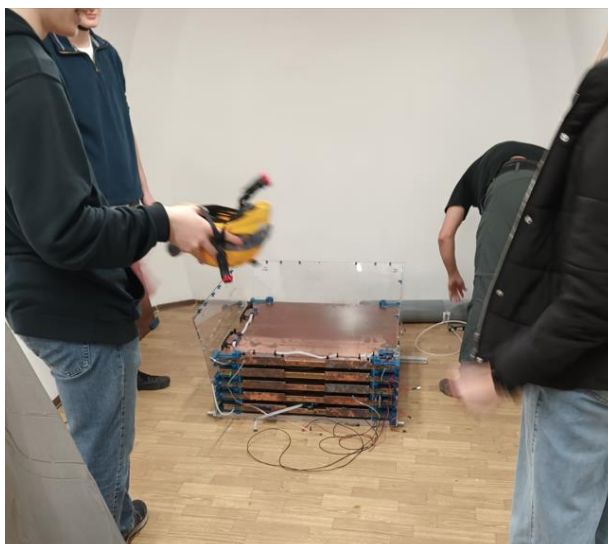
Fentebb említett „elviesedett” detektort szétszedtük és ahogy az újakat, úgy ezeket is a liftbe téve szállítottuk el. Az akna hosszirányú termében páratlanítót láthatunk. Bár nem gondoltuk, hogy az aknában omlásveszély lenne, szabály szerint a fejtűket felvettük.

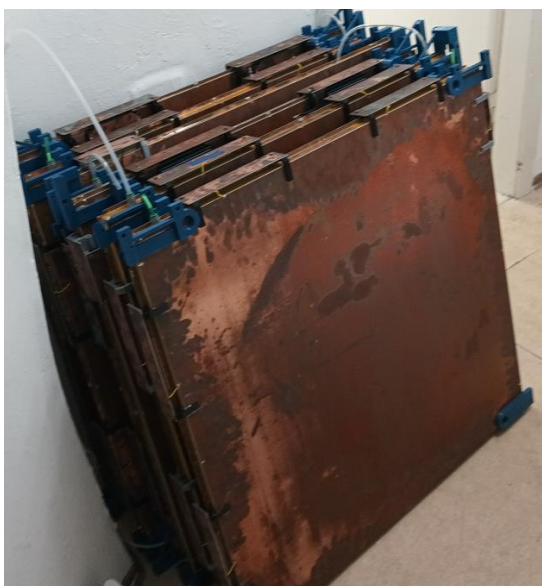
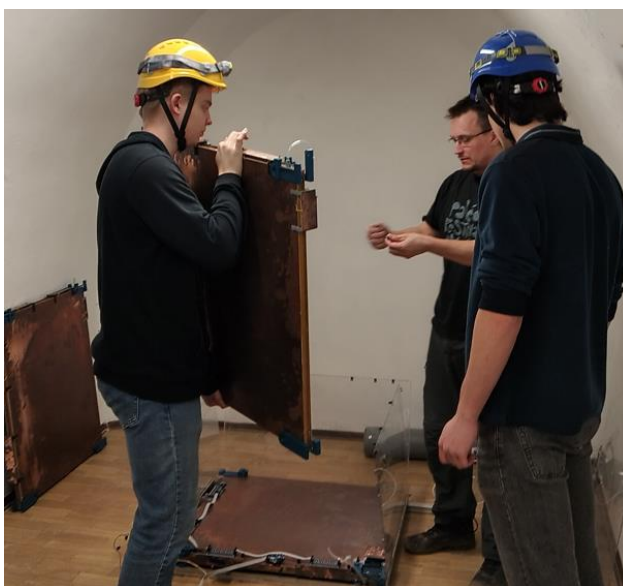
A baloldali képen jól látható a vizesedés okozta korrózió. A detektorkamrák szétszedése az elektromos huzalok, jelvezetékek gázvezetékek leválasztásával, végül a burkolat kicsavarozásával történt.

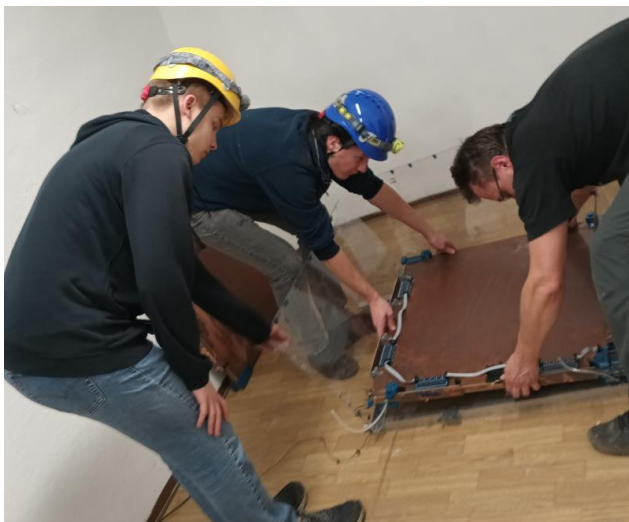
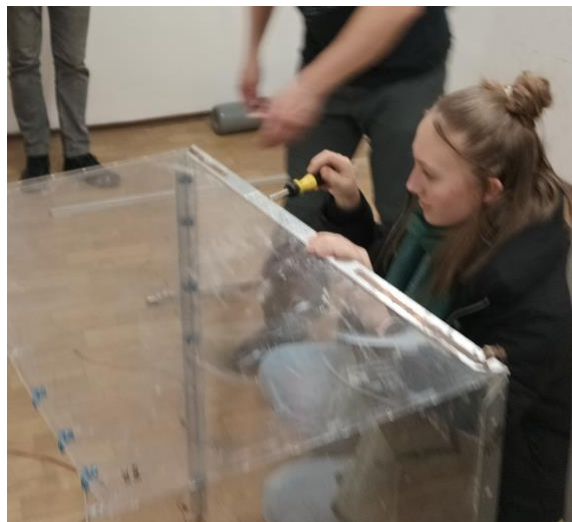
Majd az új kamrákat telepítettük.

A kamrákat egymásra hungarocell távtartokkal tettük. A gázbevezető piros többméter hosszú bevezetőt, „puffer tartályt” kapott. Ennek az a szerepe hőmérséklet csökkenésekor a detektorban lévő gáz térfogata csökken, helyére külső levegő nyomul be. Talán ebben az állandó hőmérsékletű helyen nem lenne létfontosságú, de ez már „jár” a detektorokhoz.

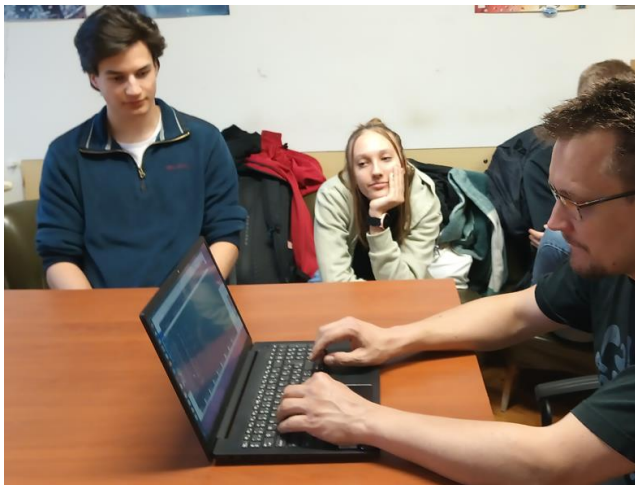
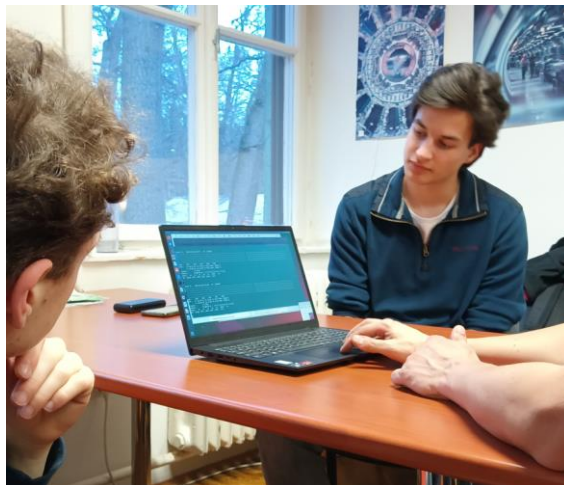
A szerelés befejeztével Dezső ráadta a gázt, beindította a detektor áramellátását, ellenőrizte jeltovábbítást és visszamentünk a kezdő helyünkre, a II-es épületbe. Mivel a kamrákat a gáz szempontjából ledugózva vittük az aknába, a gáz újbóli ráadása után nem kellett várni, mire visszaértünk a II-s épületbe, már volt értékelhető adat, a mérés elindult.

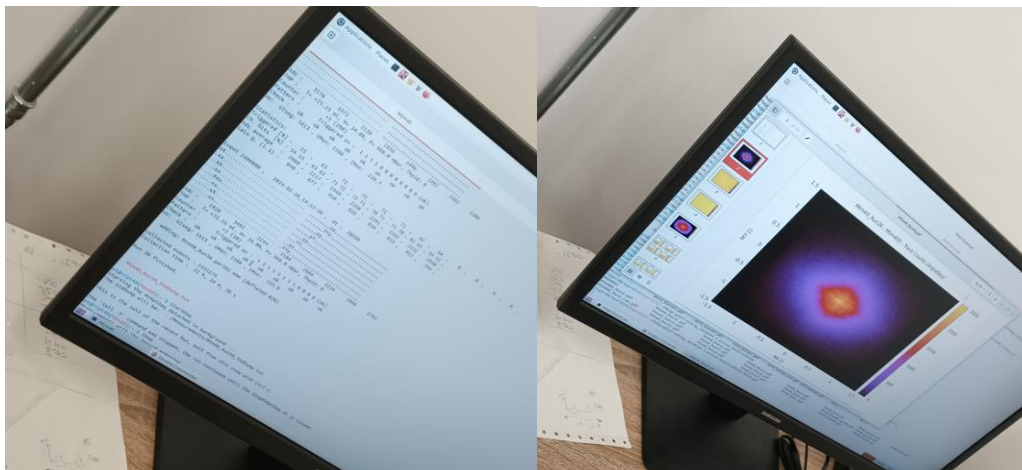
Ezek a laboratóriumba végzett mérések a detektor működésének ellenőrzésére szolgálnak. Megmutatják a detektorkamrák szálainak viselkedését, a teljes detektor effektivitását, tápfeszültség, nyomás stb. függését.
